**LAPORAN PEMERIKSAAN KE ATAS KAWASAN  
HUTAN SIMPANAN HUTAN DARA (VJR)**

Tarikh Pemeriksaan : 19.05.2024

No. VJR : 01 JU

Nama HSK : Maokil

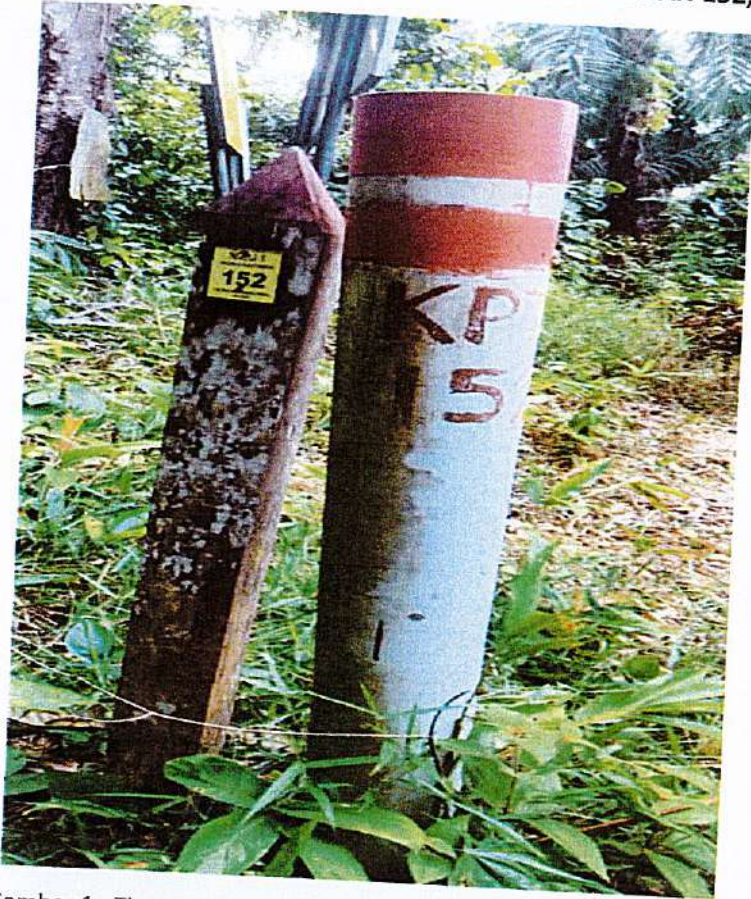
Gambar 1 : Tiang penjuru VJR dan tag tanda VJR

Tiang penjurong kawasan VJR dan tag besi perlu diganti mengikut spesifikasi yang telah ditetapkan.  
Cat penandaan sempadan telah pudar dan di atas kelarian sempadan telah ditumbuhi dengan anak pokok dan semak-samun.

Perlu dijalankan kerja pembersihan dan penandaan semula sempadan mengikut garis panduan yang ditetapkan. Tiang serta tag besi perlu di ganti mengikut spesifikasi yang telah ditetapkan.

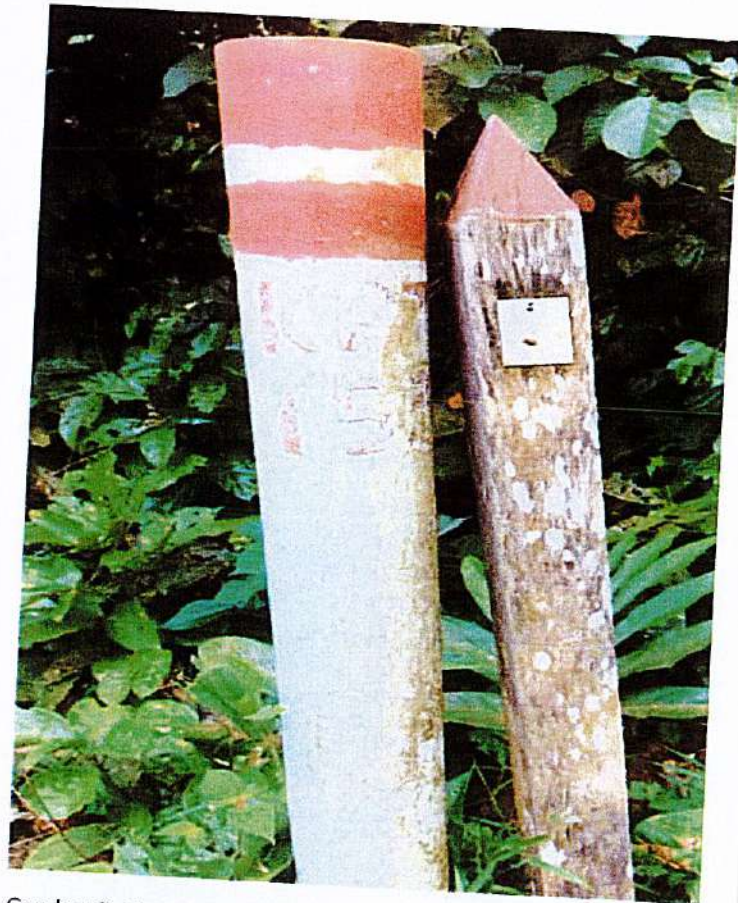
Gambar 2 : Tiang penjuru VJR dan tag tanda VJR

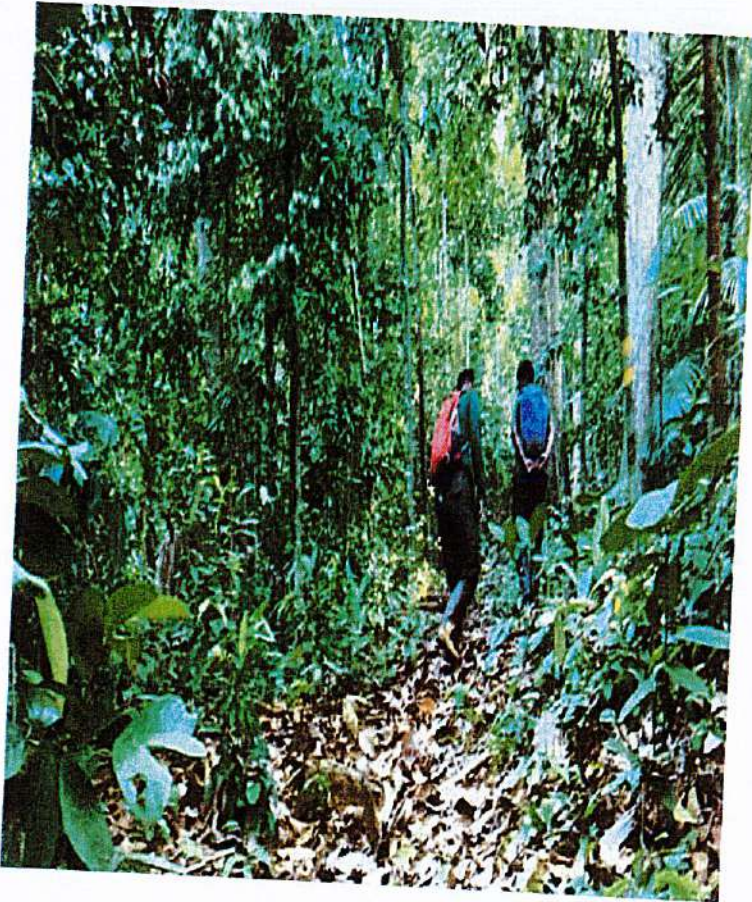
6. Terangkan keadaan sempadan dan kebersihannya:  
Cat penandaan kelarian sempadan pudar dan sukar untuk dijejaki. Keadaan kelarian sempadan juga telah ditumbuhi dengan anak pokok. Terdapat pokok tumbang di atas kelarian sempadan.

Gambar 3 : Kelarian sempadan VJR

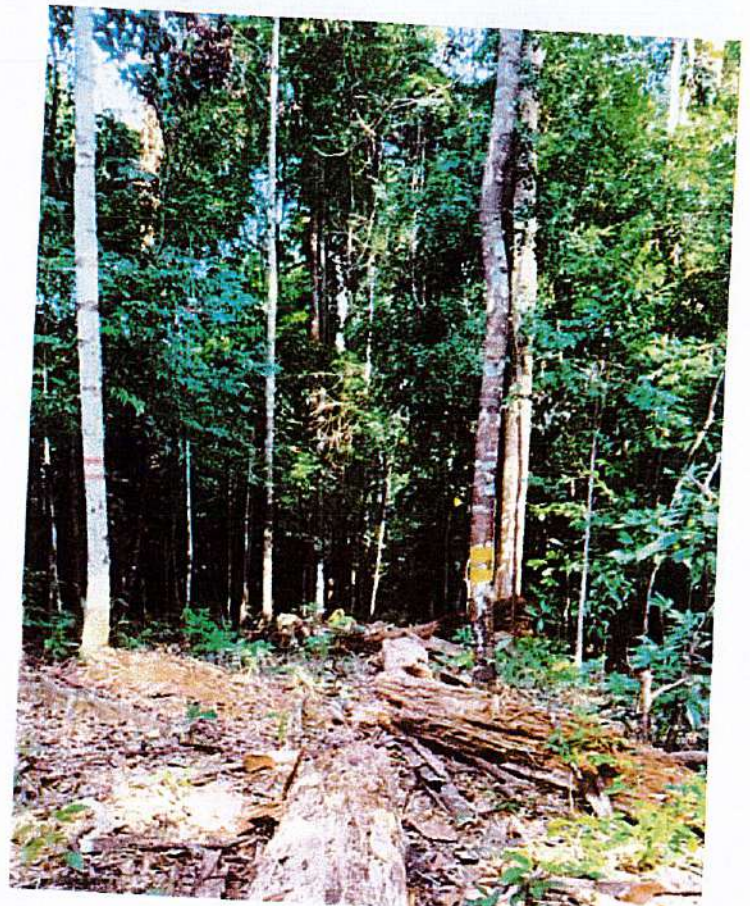
Gambar 4 : Terdapat pokok tumbang di atas kelarian sempadan

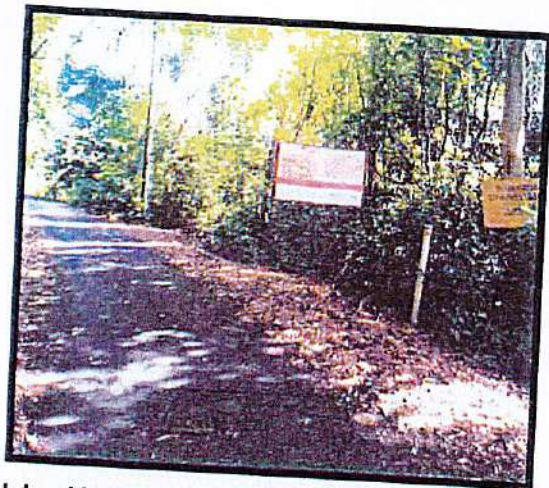
**Jalan Memasuki HS Menuju ke Kawasan VJR.**

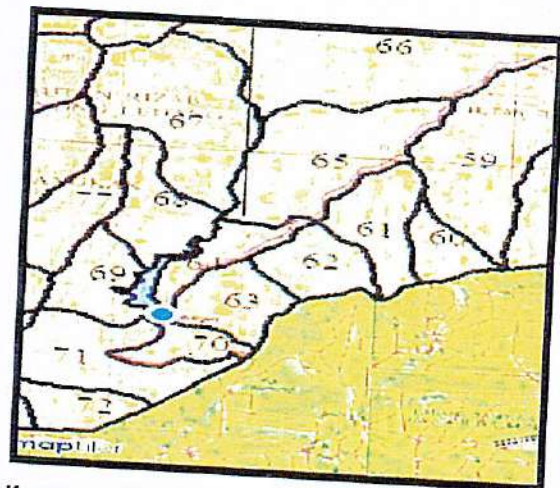
**Kawasan VJR di KPT 64 Berhampiran Empangan.**

Perlu dijalankan pembersihan pada aliran sempadan kawasan ini oleh pihak jabatan ataupun kontrak.

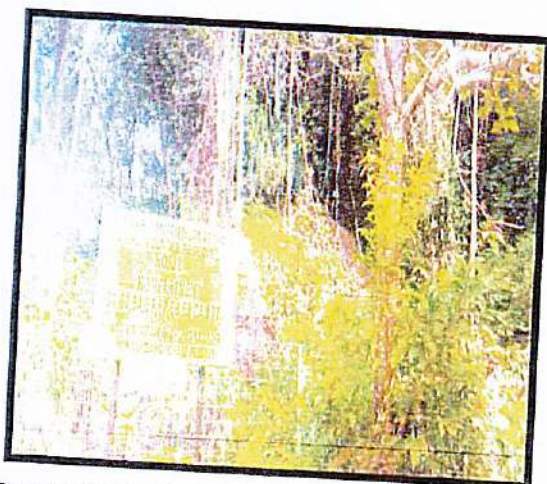
**Papan Tanda Bermula Kawasan VJR di KPT 64.**

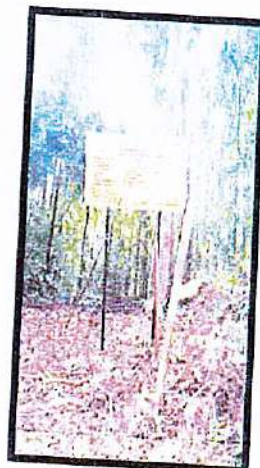
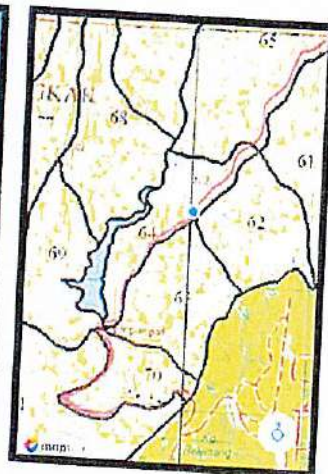
**Kedudukan Papan Tanda di KPT 62.**

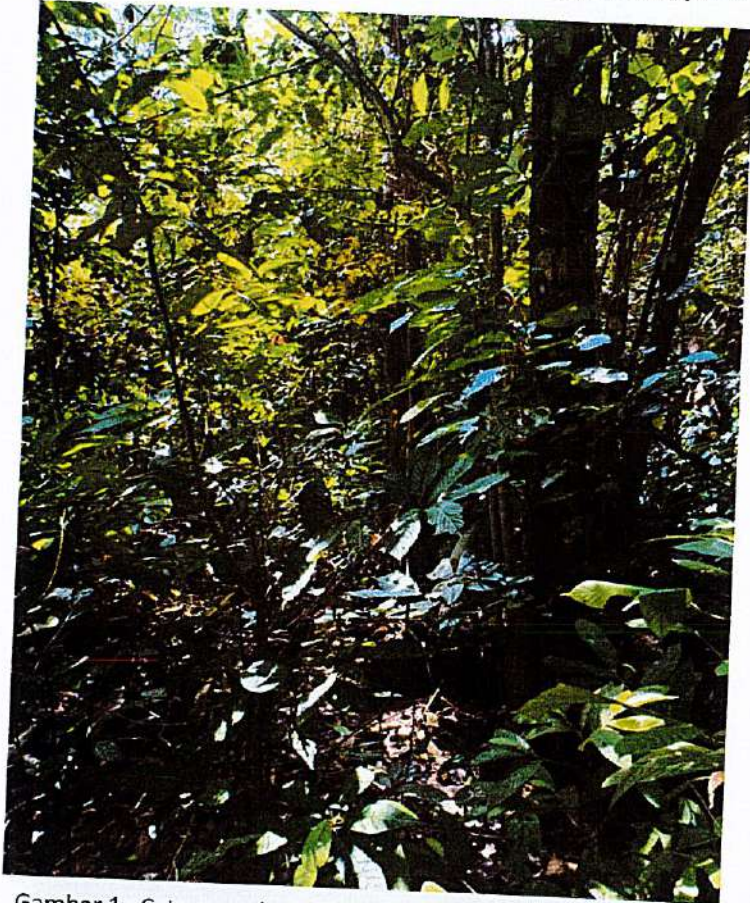
Cat penandaan sempadan telah pudar dan sukar untuk dilihat. Anak-anak pokok juga telah tumbuh di atas kelarian sempadan. Papan tanda perlu diganti kerana rosak dihempap pokok tumbang. Tiang penandaan petak VJR juga perlu diganti mengikut spesifikasi yang betul

Gambar 1 : Cat sempadan VJR telah pudar

Perlu dijalankan kerja-kerja pembersihan dan penandaan semula sempadan kawasan. Tiang dan plat perlu diganti semula mengikut spesifikasi yang ditetapkan.

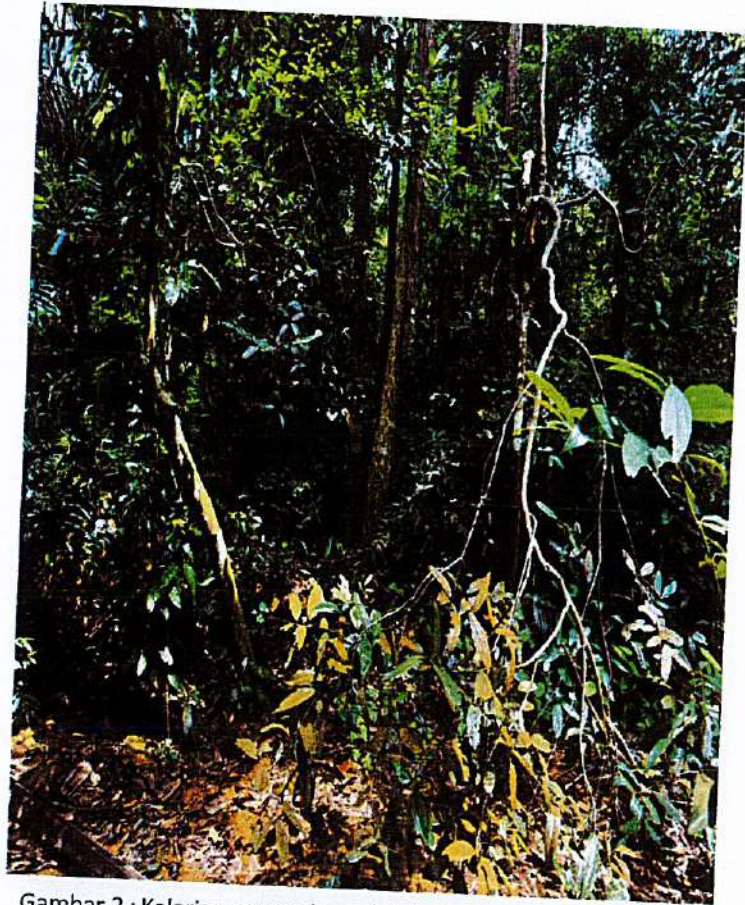
Gambar 2 : Kelarian sempadan telah ditumbuhi anak pokok

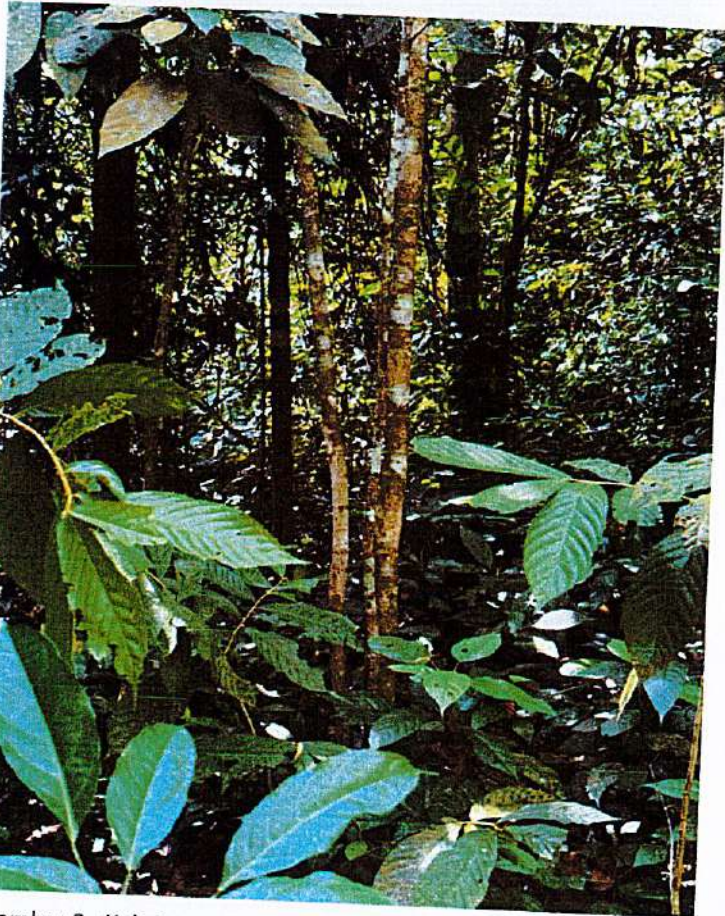
Gambar 3 : Kelarian sempadan telah ditumbuhi dengan anak pokok

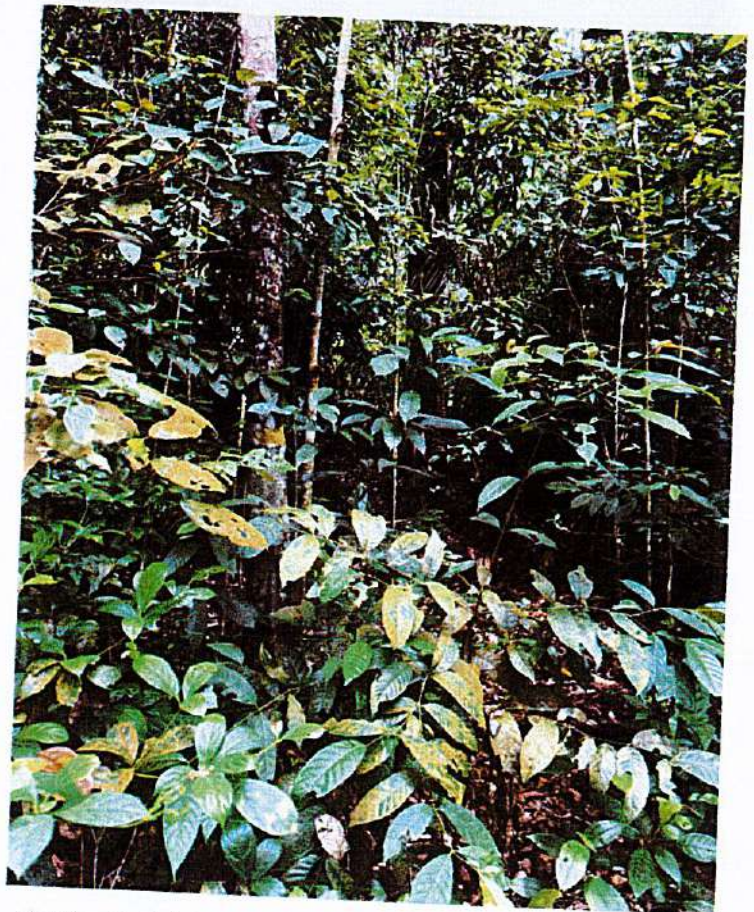
Gambar 4 : Kelarian sempadan telah ditumbuhi dengan anak
