**LAPORAN PEMERIKSAAN KE ATAS KAWASAN  
HUTAN SIMPANAN HUTAN DARA (VJR)**

Tarikh Pemeriksaan : 19.05.2024

No. VJR : 01 JU

Nama HSK : Maokil

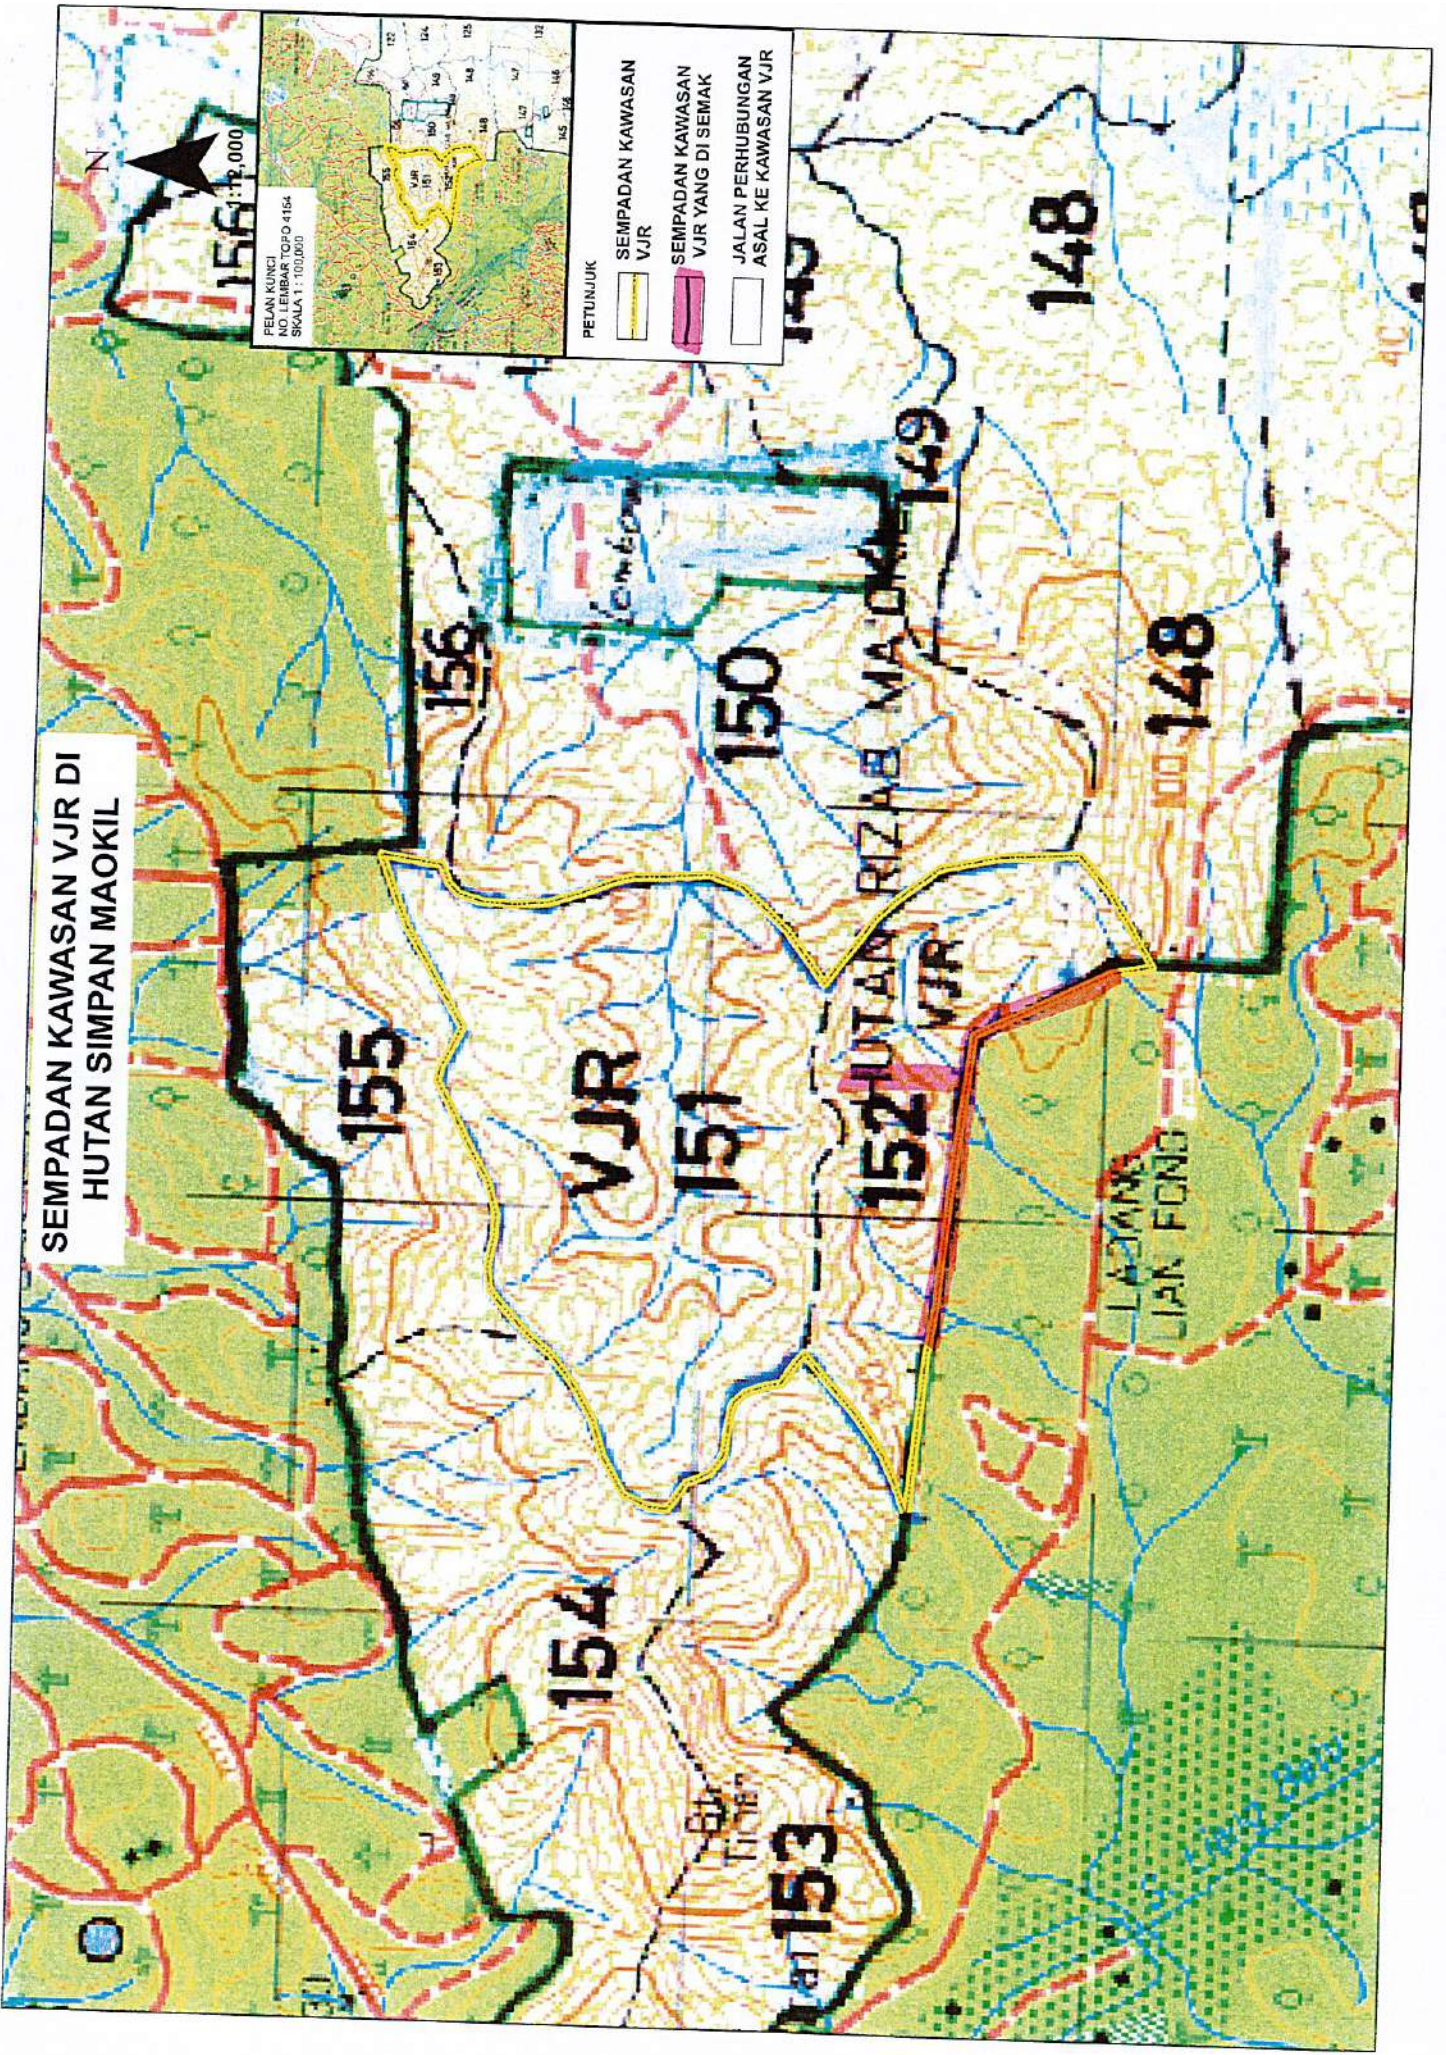
SEMPADAN KAWASAN VJR DI HUTAN SIMPAN MAOKIL

3. Jumlah bilangan kompartmen sebenar  
2 (dua) kompartmen
4. Bilangan dan nombor kompartmen yang diperiksa  
1 (satu) kompartmen
5. Anggaran peratus sempadan yang diperiksa  
25%  
(Tandakan diatas pelan ,sempadan yang dilalui semasa pemeriksaan)

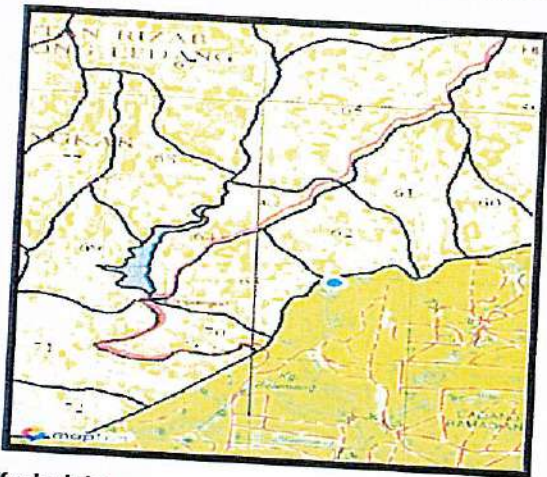
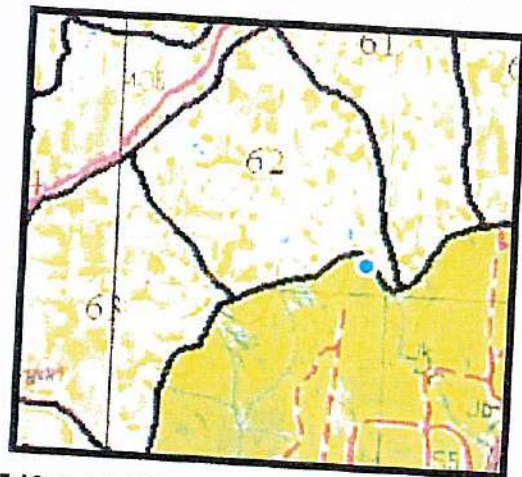
**Kedudukan semasa semakan sempadan VJR di KPT 62 melalui Maptiler Apps.**
